适用于小块修补的快速固化、 表面兼容耐磨修复系统

BELZONA®
1818

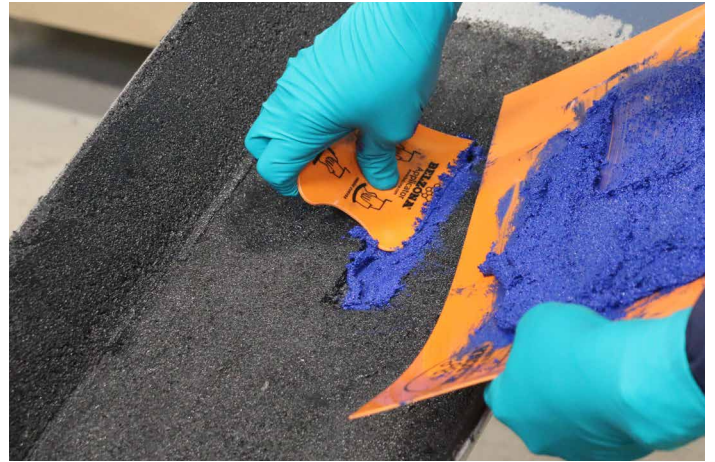
施工：

如上图所示, 贝尔佐纳 (Belzona) 1818 非常适合用于需要快速恢复使用的小块区域修复施工。
