适用于前缘修复的高性能、快速固化修复系统

BELZONA®
5711

5000 系列 贝尔佐纳 (BELZONA) 5711

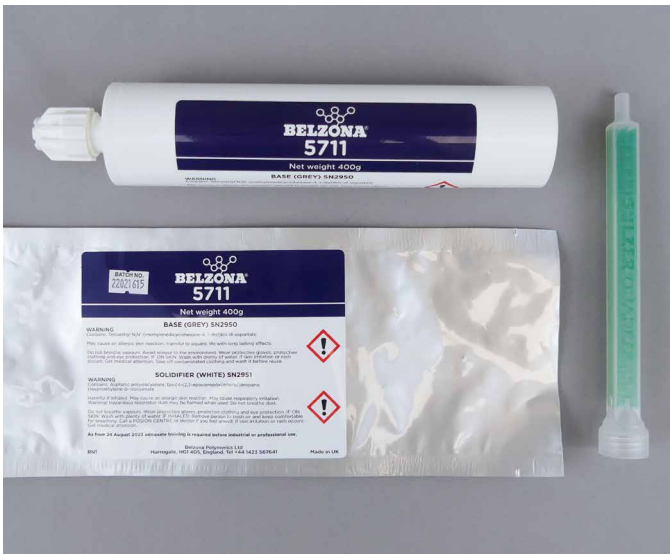
贝尔佐纳 (Belzona) 5711 采用料管包装，配有静态混合器。

贝尔佐纳 (Belzona) 5711 采用料管包装, 因此易于施工, 非常适合使用绳索进行高空作业的施工人员。

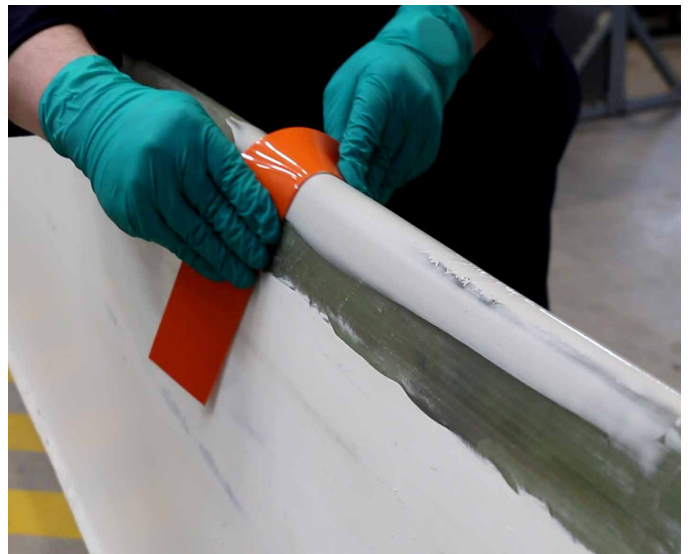
易于与前缘贴合，无需打磨。

本产品具有良好的操作时限, 因此使其可与前缘完美贴合, 无需打磨, 为修复过程节省了步骤。
